## **A INFLUÊNCIA DAS PAREDES DE ENCHIMENTO NA RESPOSTA SÍSMICA DE ESTRUTURAS DE EDIFÍCIOS**

### **SUMÁRIO**

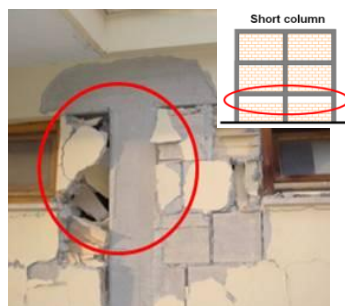
Figura 1 : Rotura por corte de um pilar junto a uma abertura (mecanismo tipo pilar curto) [6]

(normalmente, a altura entre pisos), tendo assim uma rigidez bastante superior que pode tender a originar um mecanismo de pilar curto com rotura por corte (ver exemplo na Figura 1) [5].

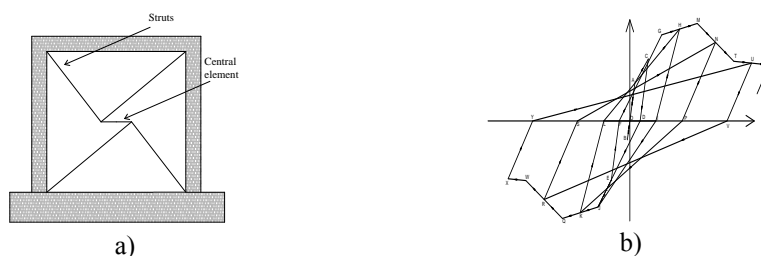
Figura 4 : a) Macro-modelo para simulação de painéis de alvenaria com interação da resposta nas duas direções; b) Resposta global de um painel e regras histeréticas [11]

Recentemente foi proposto, e implementado no programa VisualANL [11], um macro-modelo para representar o comportamento não-linear de painéis de alvenaria de enchimento, e a sua influência na resposta global de edifícios de betão armado sujeitos a cargas estáticas e/ou dinâmicas. Este modelo simplificado permite considerar a interação entre as duas bielas que representam um painel, constituindo-se como uma melhoria relativamente a outros modelos propostos por outros autores. O comportamento monotónico de cada painel depende das suas dimensões, dimensão e posição de possíveis aberturas, propriedades dos materiais (tijolo, juntas), qualidade de mão-de-obra na sua execução, condições de interface entre o painel e os elementos de betão armado envolventes. A curva monotónica de comportamento de um painel de alvenaria pode ser obtida através de expressões empíricas, ou resultados de ensaios experimentais. O comportamento não-linear de um painel de alvenaria sujeito a cargas cíclicas alternadas é controlado através de regras históricas, ilustradas nas Figura 4, que representam os efeitos das solicitações cíclicas na resposta mecânica dos painéis, como a degradação de rigidez e resistência, efeito de *pinching* e ciclos internos.

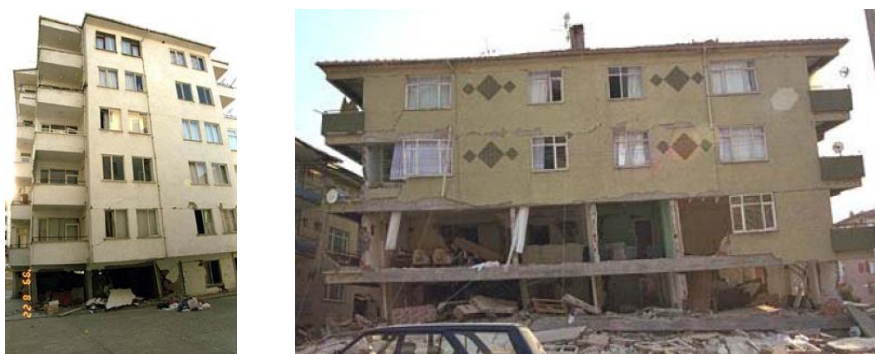
Figura 5 : Distribuição dos danos em altura [19]

Foi verificado que os danos nos painéis de alvenaria se concentraram nos pisos inferiores, onde se desenvolve maior nível de corte basal (ver Figura 5). Assim, a interação entre os painéis de alvenaria e os elementos estruturais é mais importante nos pisos inferiores. O aumento dos danos nos painéis nestes pisos poderá levar ao colapso do edifício. Após o colapso destes painéis de alvenaria nos pisos inferiores, os elementos estruturais nestes pisos têm de suportar os esforços totais de uma estrutura com as irregulares em altura agravadas [19].

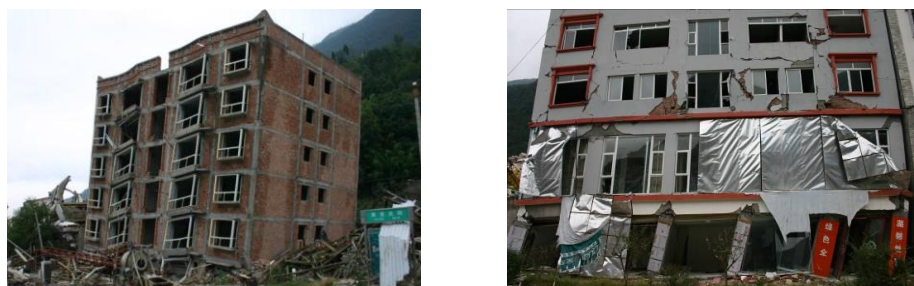
Figura 6 : Formação de mecanismo tipo *soft-storey* [20]

As estruturas de betão armado comportaram-se geralmente bem, tendo em conta a intensidade da ação sísmica a que foram sujeitas. Muitos dos colapsos de edifícios de betão armado observados estão relacionados com mecanismos de comportamento tipo *soft-storey* (Figura 6), potenciados pelas irregularidades em altura (associadas à diferença de altura entre pisos consecutivos, particularmente ao nível do rés-do-chão, combinada com a ausência de painéis de alvenaria de enchimento neste piso para instalação de espaços de uso comercial e/ou estacionamento [21].

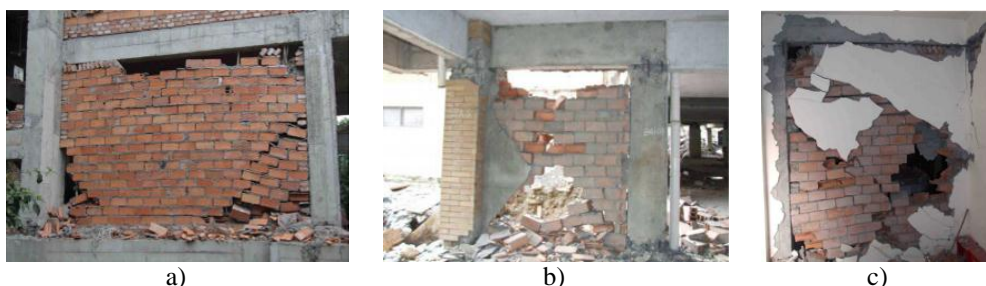
Figura 7 : a) Separação entre os painéis de alvenaria de enchimento e a estrutura de BA, com concentração dos danos nade alvenaria; b) e c) Danos em painéis de alvenaria de enchimento e nos elementos estruturais confinantes de BA [21]

Na Figura 7 são visíveis os danos observados num edifício em construção de betão armado com painéis de alvenaria de enchimento, com 3 pisos, onde se realça a influência da interação entre os painéis de alvenaria e os elementos estruturais (pilares, nós viga-pilar e vigas). É possível observar zonas da estrutura do edifício onde os danos se concentram nos painéis de alvenaria (Figura 7a). Mas, também se observaram pontos onde surgiram danos severos nos elementos estruturais (pilares e nós viga-pilar), além dos danos nos painéis de alvenaria confinados por estes, devido à interação e transmissão de esforços entre os painéis de alvenaria e a estrutura (Figura 7b e 7c).

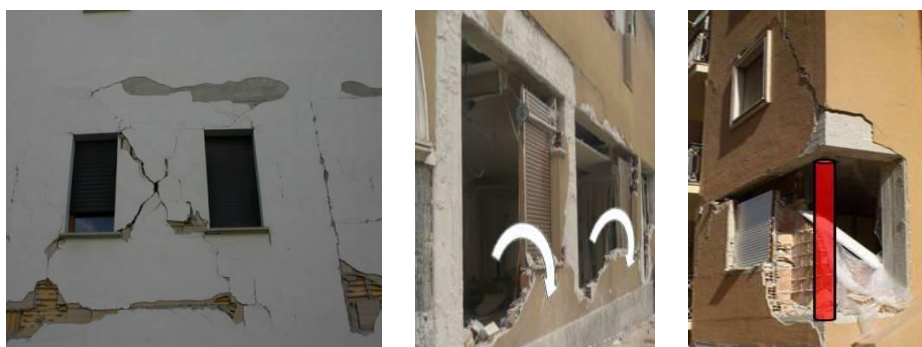
Figura 9 : A fissuração generalizada resultante da resposta da parede no plano  
Colapso de paredes não confinadas [22]

Os painéis de alvenaria são sensíveis à aceleração e deslocamento, de modo que as condições de ligação a outros panos de parede e paredes ortogonais, bem como as condições de conexão à estrutura resistente, fundamentais no comportamento (ver Figura 9). Devido a estes aspetos, os mecanismos de colapso no plano e para fora do plano podem ocorrer. Paredes de alvenaria não confinada, desprovido de elementos de cintagem na zona de cunhais e mudança de direção (pilares), sofreram colapsos para fora do plano como se apresenta na Figura 9. Todos os problemas descritos acima, agravam e aumentam a potencialidade de mecanismos de colapso para fora do plano de painéis de alvenaria [22].

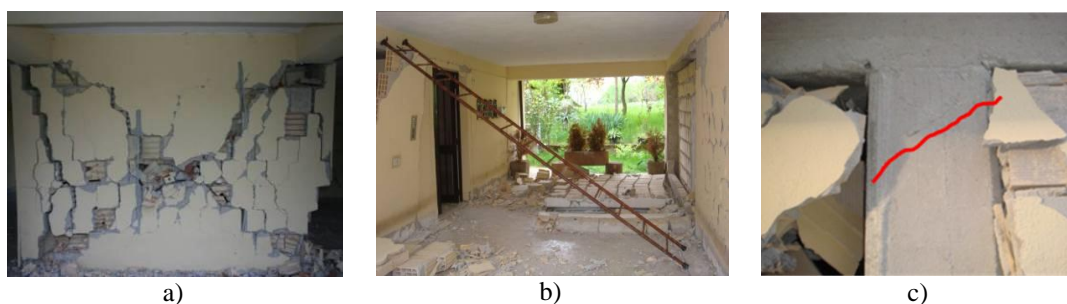
Figura 12 : Danos estruturais em edifício (localizado em Paganica): a) danos no plano de um painel de alvenaria de enchimento; b) colapso para fora do plano de um painel de alvenaria de enchimento; c) rotura por corte do topo de um pilar

Neste edifício foram observados danos nos painéis de alvenaria, no plano e fora do plano (Figura 12a e 12b), e danos nos elementos estruturais ao nível do R/C, tais como formação de rótulas plásticas e rotura por corte em pilares. Foi verificada ainda a existência de deficiências de pormenorização da armadura ao nível dos nós viga-pilar, como ilustrado na Figura 12c.
